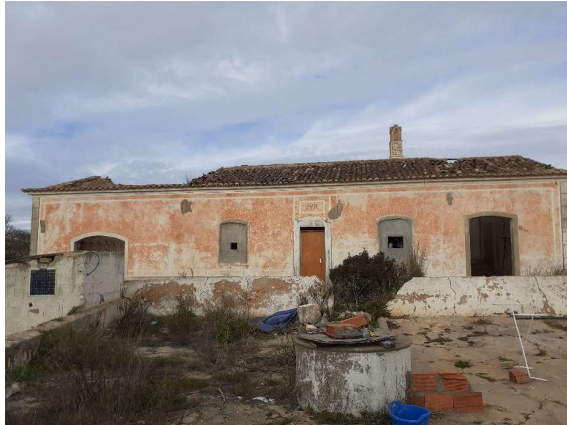
Nome: Casal JVC

Trata-se de um Casal rústico com planta rectangular simples, em alvenaria de pedra (calcário), rebocada, de duas águas, parcialmente colapsadas (em parte do edifício). A sul um eirado de forma trapezoidal, com bastante entulho e alguma cobertura vegetal, com uma pocilga associada e um poço no centro. A casa estava ilegalmente ocupada com algumas portas e janelas entaipadas e uma tábuca de madeira com uma fechadura fazendo de porta principal pelo que não foi possível uma análise mais detalhada do edifício principal. Muito entulho e lixo associados assim como acrescentos recentes em tijolo e cimento. O terreno estava parcialmente delimitado por um muro em alvenaria em pedra seca de calcário.

Existe uma grande quantidade de lixo e entulho contemporâneo (i.e. tijolo, plástico, restos de electrodomésticos, etc.), que se concentrava sobretudo em volta do casal e em aglomerados espalhados pelo terreno circundante.

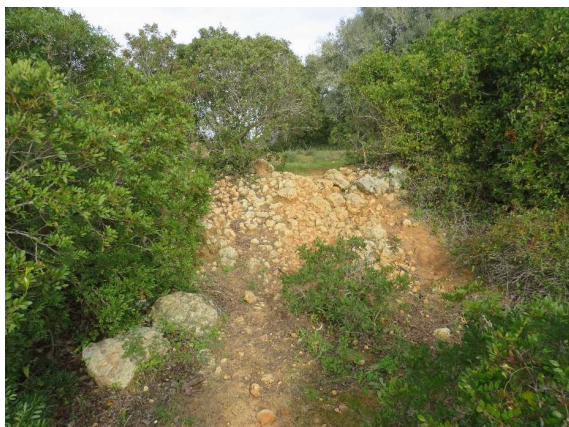
Nome: Vale de Engenho 1

Muro de contenção de talude em alvenaria de calcário, insonssa. Bastante destruído.

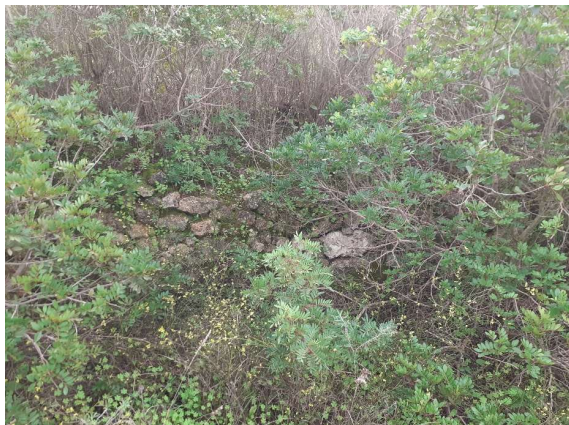
Nome: Vale de Engenho 2

Muro de contenção de talude em alvenaria de calcário, insonssa.

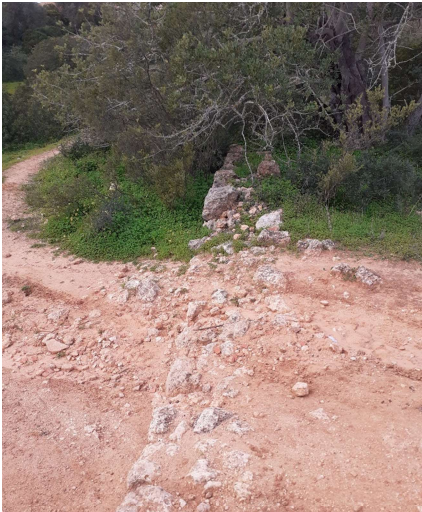
Nome: Vale de Engenho 3

Muro de demarcação de propriedade, em alvenaria de calcário, insonssa, praticamente completamente destruído, apenas já só visível ao nível do solo.

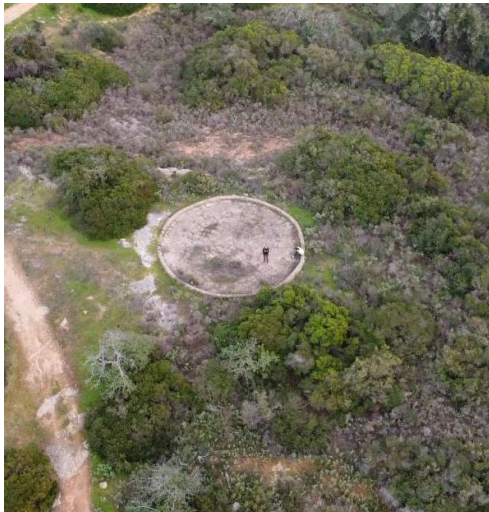
Nome: Casal JVC I

Eira associada ao Casal JVC, a cerca de 100 metros a sudeste do mesmo. Alvenaria de pedra rebocada. Bastante bem conservada.

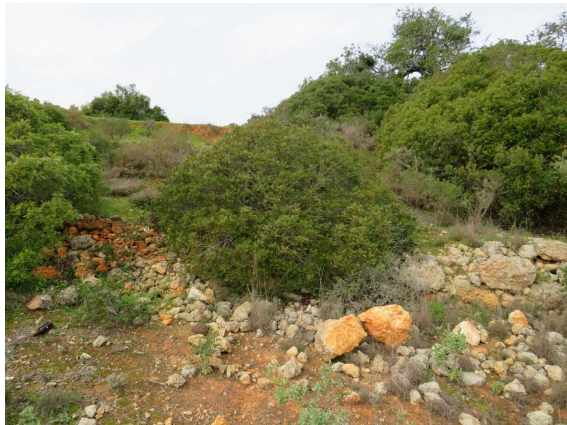
Nome: Vale de Engenho 4

Muro de contenção de talude em alvenaria de calcário, insonssa. Muito destruído.

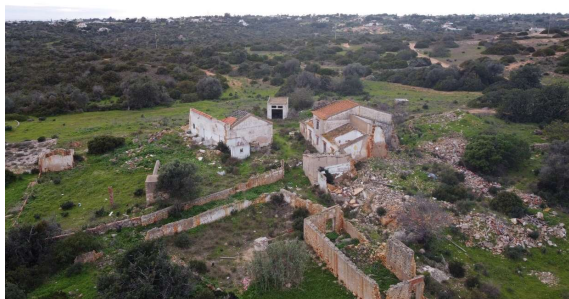
Nome: Casal Grande

Casal rústico com várias dependências agrícolas e arrumos. O edifício principal tem dois andares em parte da sua extensão. Telhado de duas águas e planta irregular (provavelmente consequência de acrescentos, ao longo do tempo, como é tradicional na arquitectura vernácula do Algarve. Associado a este edifício existe um acrescento a sudoeste, que parece ter sido uma cozinha. Este edifício não tem ligação interior ao principal, mas encosta a este. O casal tem 3 eirados associados, um mais perto do edifício principal com dependências de animais associadas (duas divisões), delimitado por muro em alvenaria de pedra rebocada, assim como a pocilga; um segundo eirado com uma dependência para animais (1 divisão), com o mesmo aparelho de construção que o primeiro; um terceiro com um pequeno edifício, de planta quadrangular (arrumos?) e um edifício (armazém) de planta rectangular simples, de duas águas. Também perto do edifício principal aquilo que parece ter sido uma garagem, de construção aparentemente mais recente que o edifício principal com umas escadarias que levam a um terraço descoberto, no topo do edifício. Para Norte, um tanque e mais a sul uma eira com um tanque/bebedouro para animais e um poço em estreita proximidade. A Oeste um pequeno edifício de planta quadrangular, já sem cobertura.

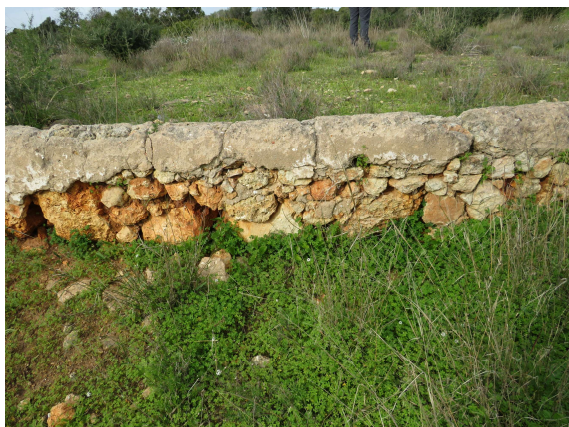
Nome: Casal Grande I

Eira associada ao casal Grande. Alvenaria de pedra rebocada. Bastante bem conservada.

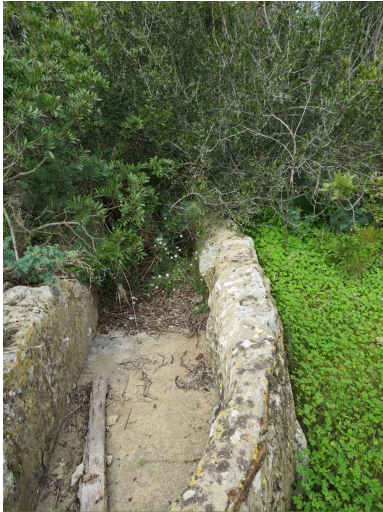
Nome: Casal Grande II

Bebedouro em forma de meia lua, em alvenaria de pedra rebocada. Encostado a grande afloramento calcário e aparentemente associado a um poço muito próximo.

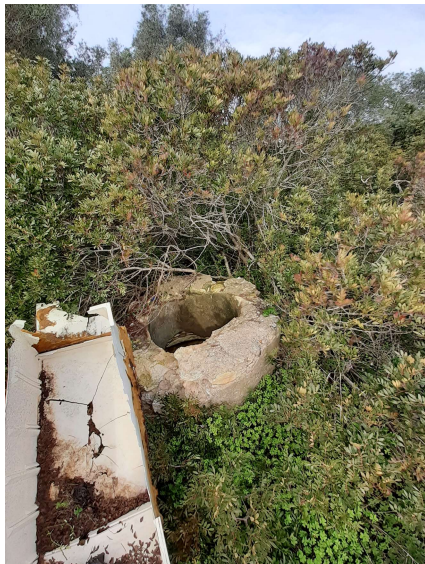
Nome: Casal Grande III

Poço de boca redonda em alvenaria de pedra rebocada. Eventualmente associado ao bebedouro nas proximidades.

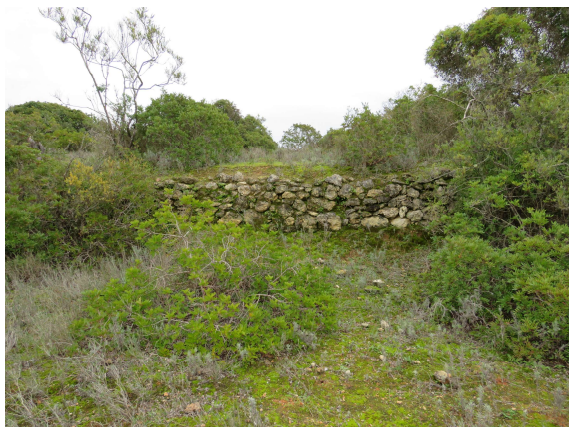
Nome: Vale de Engenho 6

Muro de delimitação de terreno em alvenaria insonssa.

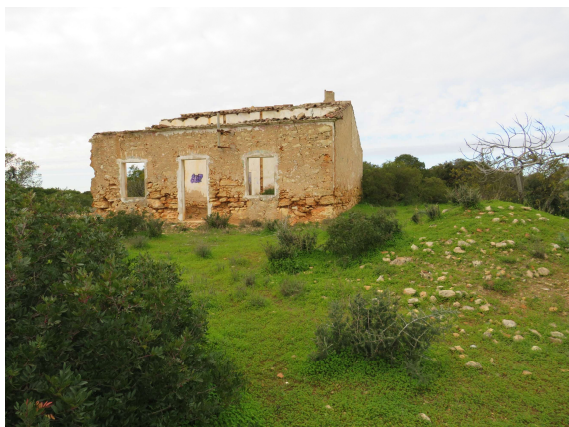
Nome: Casal Crastos

Casal rústico de Planta quadrangular simples, em alvenaria de pedra, rebocada. Telhado de duas águas. Com Eirado associado e depedência agrícola (pocilga) associada ao eirado, ele também delimitado por muro de alvenaria de pedra rebocada.
