RELATÓRIO FINAL DOS TRABALHOS ARQUEOLÓGICOS

Estudo de Impacte Patrimonial, Vale de Engenho, Lagoa.

Descritor do Património do Plano de Pormenor de Vale de Engenho NDT B, Lagoa

ERA Arqueologia, S.A. (2022)

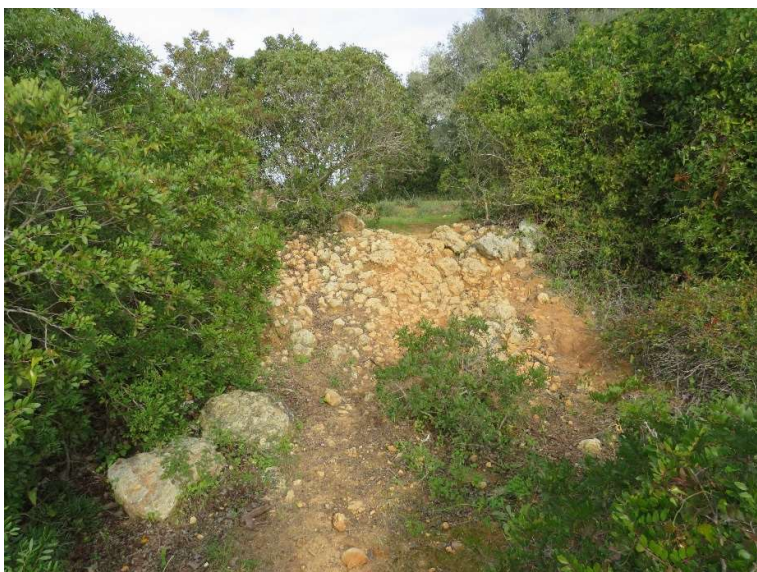
Muro de contenção de talude em alvenaria de calcário, insonssa. Bastante destruído.

Figura 7. Vale de Engenho 1. Muro de contenção de talude, em ruína.

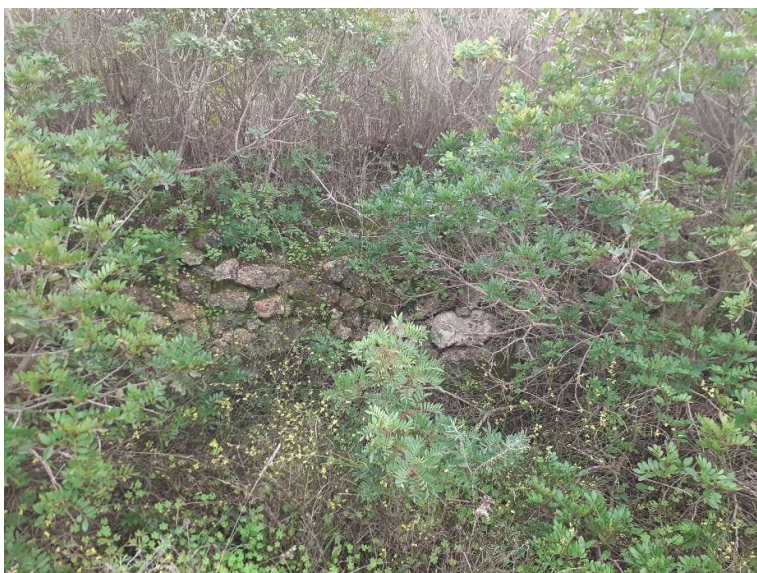
Muro de contenção de talude em alvenaria de calcário, insonssa.

Figura 8. Vale de Engenho 2. Muro de contenção de talude.

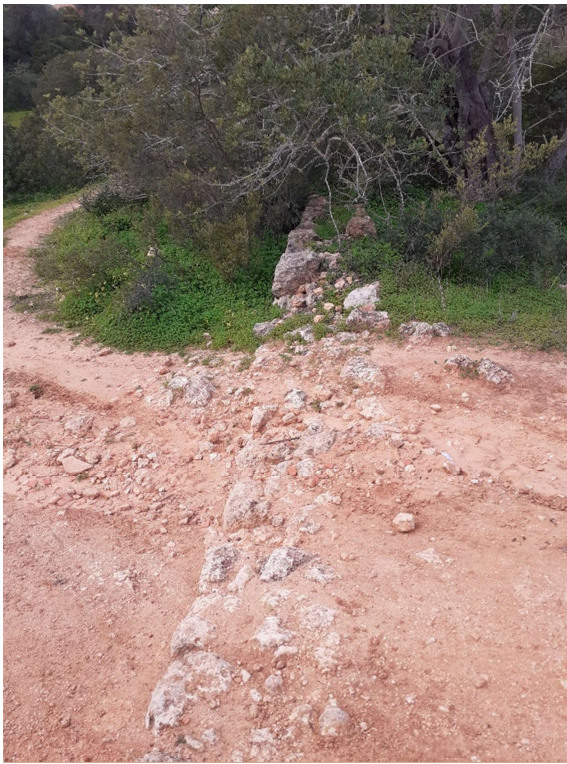
Muro de demarcação de propriedade, em alvenaria de calcário, insonssa, praticamente completamente destruído, apenas já só visível ao nível do solo.

Figura 9. Vale de Engenho 3. Muro de demarcação de terreno.

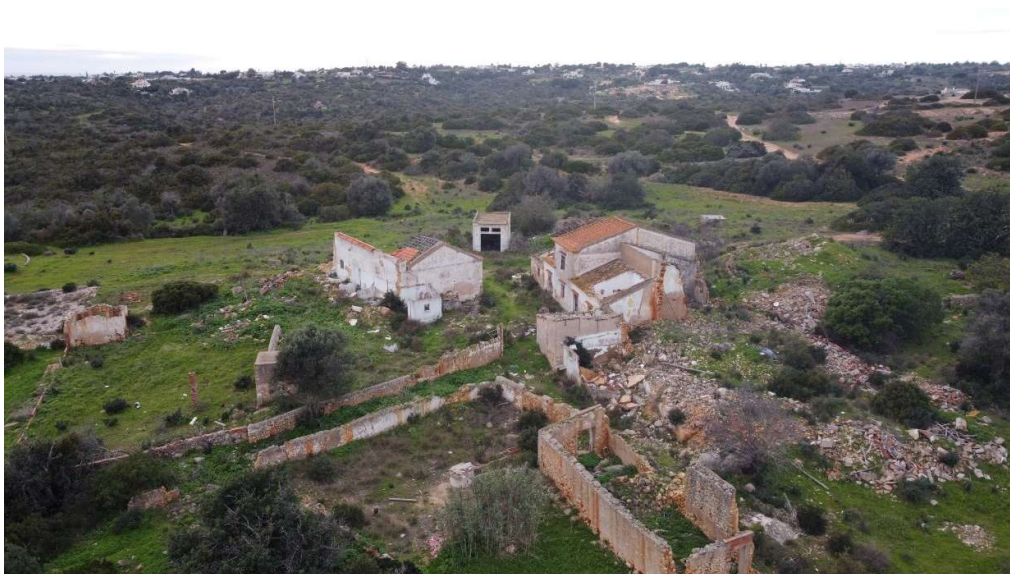
Casal rústico com várias dependências agrícolas e arrumos. O edifício principal tem dois andares em parte da sua extensão. Telhado de duas águas e planta irregular (provavelmente consequência de acrescentos, ao longo do tempo, como é tradicional na arquitectura vernácula do Algarve. Associado a este edifício existe um acrescento a sudoeste, que parece ter sido uma cozinha. Este edifício não tem ligação interior ao principal, mas encosta a este. O casal tem 3 eirados associados, um mais perto do edifício principal com dependências de animais associadas (duas divisões), delimitado por muro em alvenaria de pedra rebocada, assim como a pocilga; um segundo eirado com uma dependência para animais (1 divisão), com o mesmo aparelho de construção que o primeiro; um terceiro com um pequeno edifício, de planta quadrangular (arrumos?) e um edifício (armazém) de planta rectangular simples, de duas águas. Também perto do edifício principal aquilo que parece ter sido uma garagem, de construção aparentemente mais recente que o edifício principal com umas escadarias que levam a um terraço descoberto, no topo do edifício. Para Norte, um tanque e mais a sul uma eira com um tanque/bebedouro para animais e um poço em estreira proximidade. A Oeste um pequeno edifício de planta quadrangular, já sem cobertura.

Figura 12. Vista aérea do Casal Grande e estruturas associadas, na sua proximidade imediata.

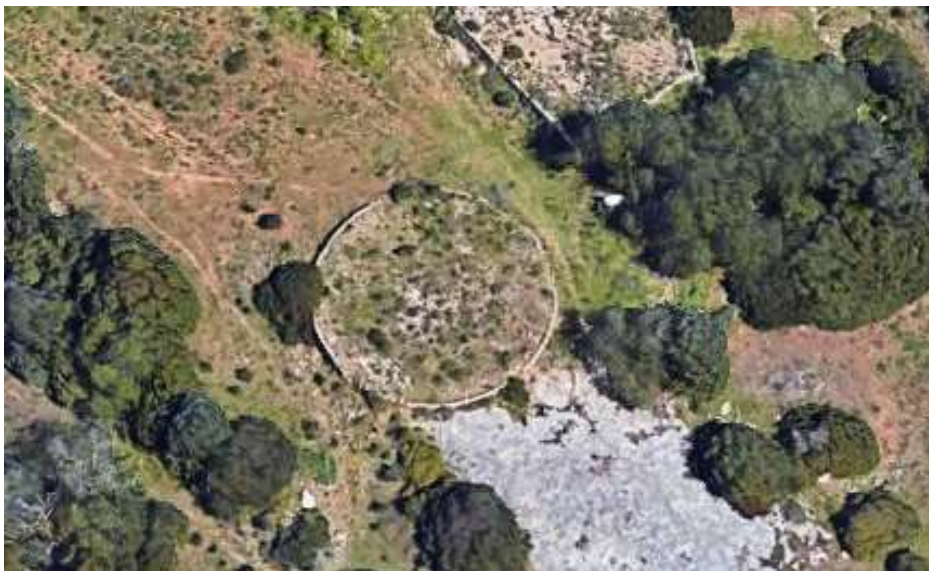
Eira associada ao Casal Grande, em alvenaria de pedra (calcário) rebocada. Bastante bem conservada.

Figura 13. Casal Grande I. Eira associada ao Casal Grande.

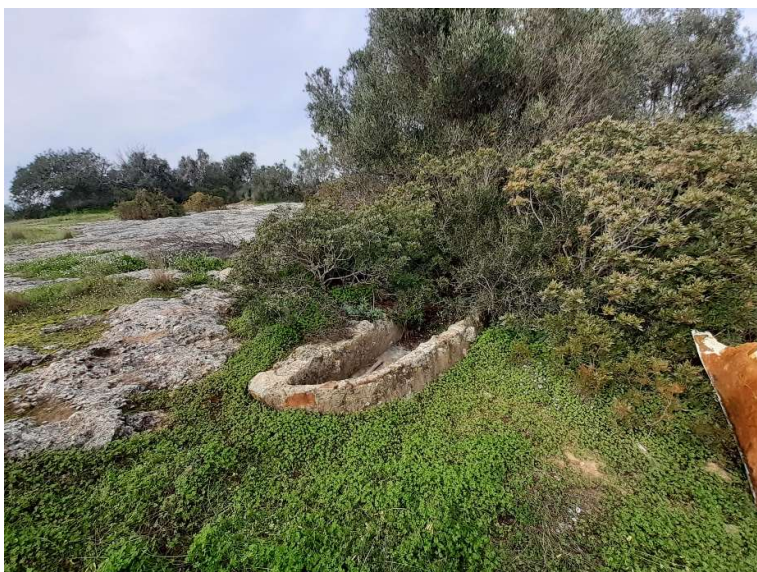
Bebedouro em forma de meia lua, em alvenaria de pedra rebocada. Encostado a grande afloramento de calcário e aparentemente ligado a um poço, muito próximo (Casal Grande III).

Figura 14. Casal Grande II. Bebedouro em forma de meia lua.

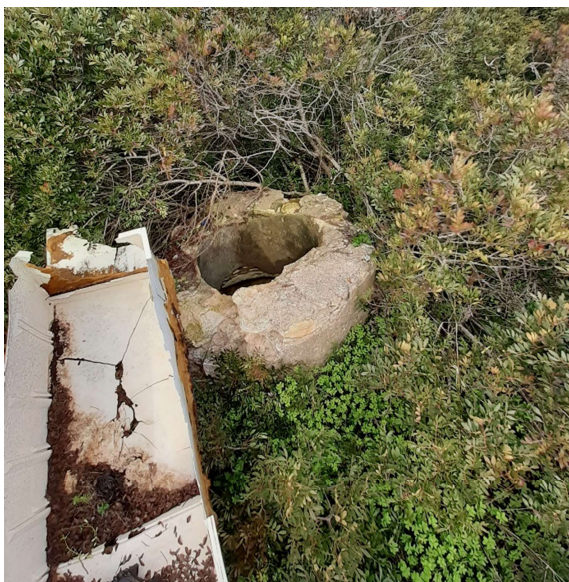
Poço de boca redonda em alvenaria de pedra (calcário) rebocada. Aparentemente associado ao bebedouro na sua proximidade (Casal Grande II).

Figura 15. Casal Grande III. Poço de boca redonda.

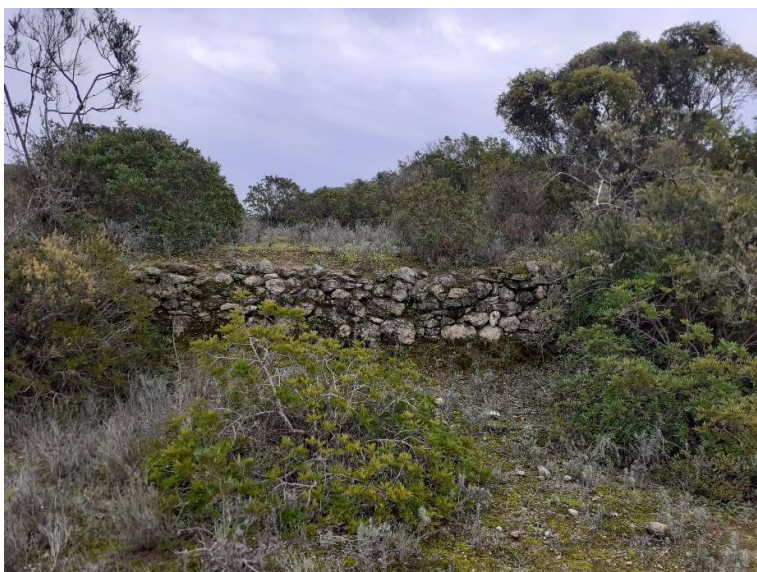
Muro de delimitação de terreno em alvenaria insossa. Bem conservado.

Figura 16. Vale de Engenho 5. Muro de delimitação de terreno.

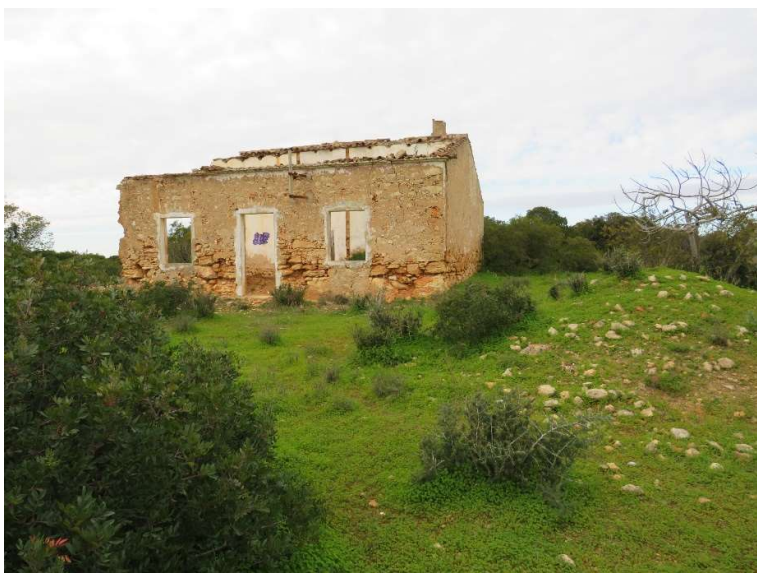
Casal rústico de planta rectangular simples, em alvenaria de pedra (calcário) rebocada. Telhado de duas águas. Eirado associado e dependência agrícola (pocilga) associada ao eirado, ele também delimitado por muro de alvenaria de pedra (calcário) rebocada.

Figura 17. Casal Crastos.

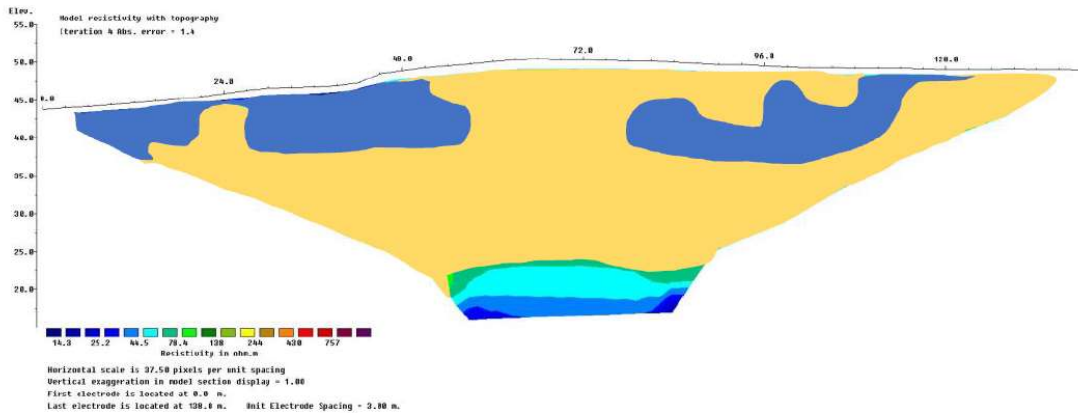
Figura 21. Zonamento interpretativo do perfil de resistividade RES01 (ambiente *Res2DInv64v.4.9.18*): **Amarelo**: resistividade elevada; **Azul**: baixa resistividade (possíveis carsificações).

Os locais assinalados com baixas resistividades deverão corresponder a carsificações com representação no topo do calcário (Fig. 21).

O modelo de resistividade 01 apresenta uma acentuada variabilidade lateral indicando uma acentuada anisotropia da litologia subjacente. A variabilidade lateral, revelando localmente resistividades baixas ($<450\text{hm}^{-1}$), indica a probabilidade da existência de fenómenos de carsificação (Figs. 22 e 23).

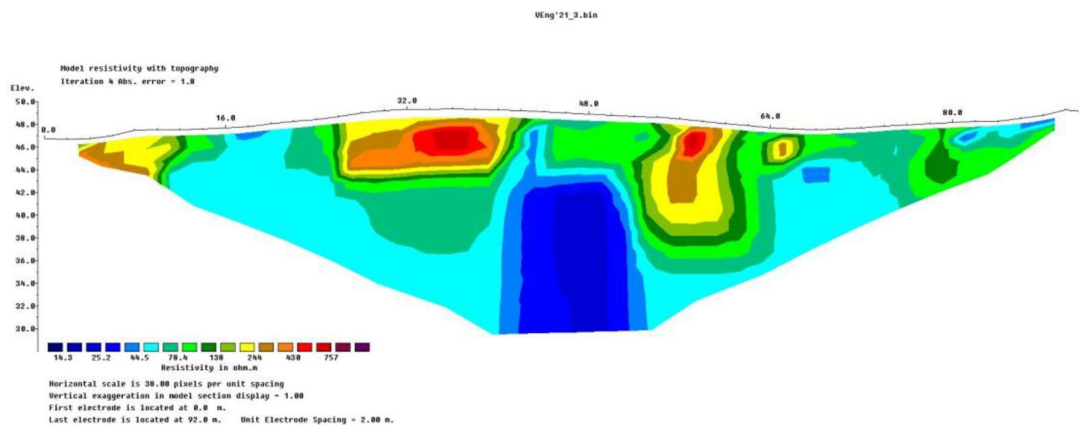
Figura 24. Modelo da inversão do perfil de resistividade eléctrica RES03 (ambiente *Res2DInv64v.4.9.18*).

Assim como os perfis RES01 e RES02, também o modelo de resistividade RES03, resultante de um perfil eléctrico adquirido no rebordo do planalto da vertente oposta (Sul) do Vale de Engenho, apresenta forte variabilidade lateral, que indicia também, como nas outras zonas, clara anisotropia da litologia, denunciada pela variação lateral dos valores de resistividade, incluindo zonas de baixas resistividades (4500ohm^{-1}) que devem interpretar-se como indícios claros da presença de carsificação (Figs. 25 e 26).

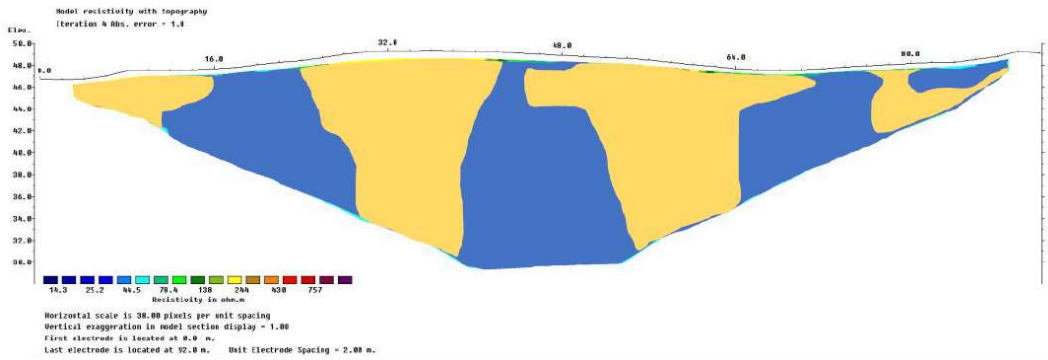
Figura 25. Zonamento interpretativo do perfil de resistividade RES03 (ambiente *Res2DInv64v.4.9.18*): **Amarelo**: resistividade elevada; **Azul**: baixa resistividade (possíveis carsificações).

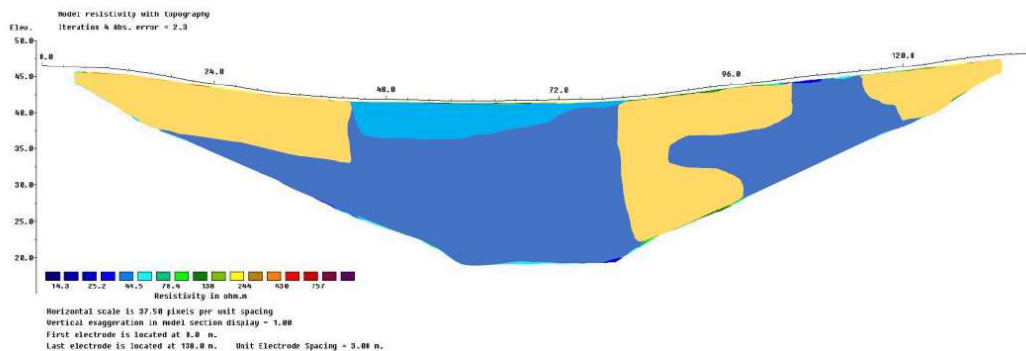
Figura 33. Zonamento interpretativo do perfil de resistividade RES07 (ambiente Res2DInvx64v.4.9.18): Azul claro: aterro antropogénico recente; Amarelo: resistividade elevada; Azul escuro: baixa resistividade, incluindo uma provável zona de carsificação na zona Sul do perfil (à direita na imagem) e uma zona de depósitos aluviais de fundo de vale (no centro da imagem).

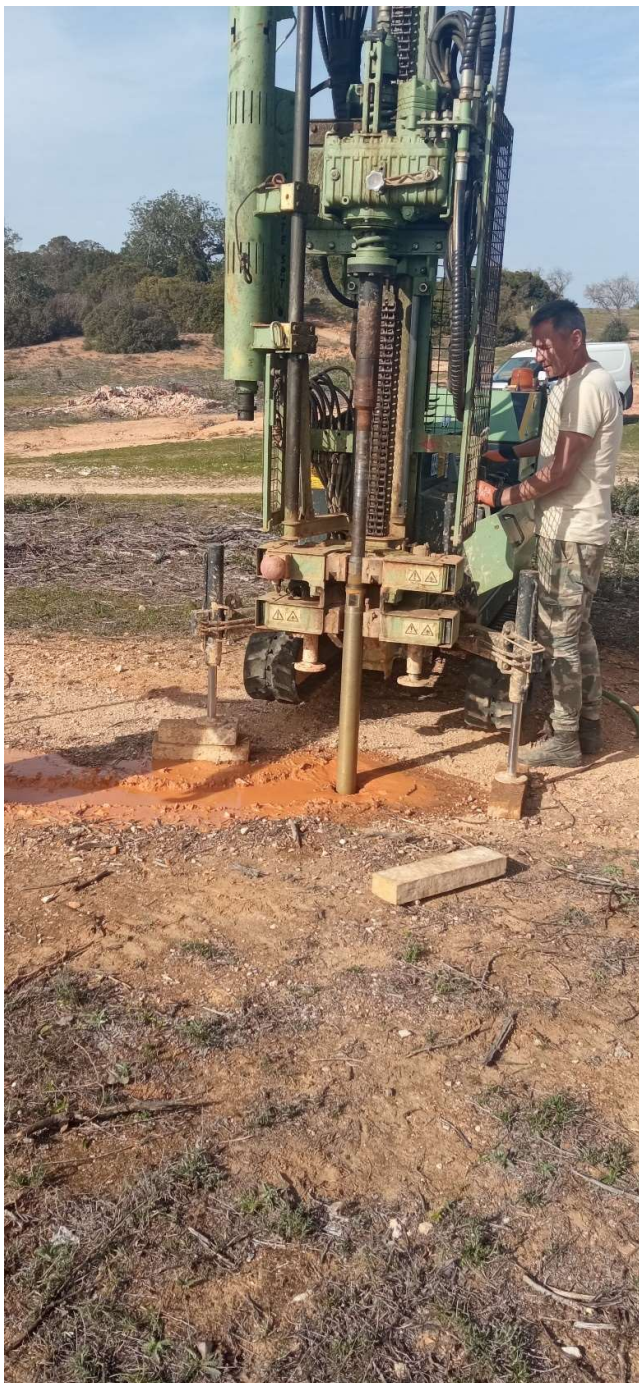
Figura 71. Equipamento de perfuração geotécnica.

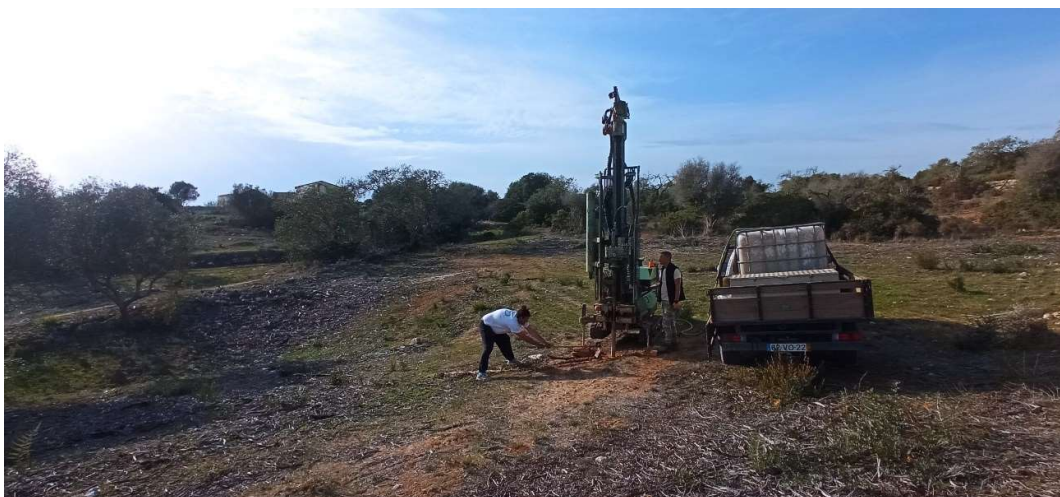
Figura 72. Trabalhos de perfuração geotécnica.
