## PLANO DE PORMENOR DE VALE DE ENGENHO, LAGOA ESTUDO GEOLÓGICO-GEOTÉCNICO

Cliente	PREDICAPITAL - Fundo Especial de Investimento Imobiliário Fechado
Referência do Projeto	PJ14921
Projeto	Plano de Pormenor de Vale de Engenho, Lagoa. Estudo Geológico-Geotécnico.
Referência do Ficheiro	PJ14921MD01.DOCX
N.º de Páginas	36 (Memória Descritiva) + 97 (Anexos)
Autores	Ricardo Castro; Daniel Gabriel; João Guerra
Diretor de Projeto	Ricardo Castro
Data	23 de fevereiro de 2022

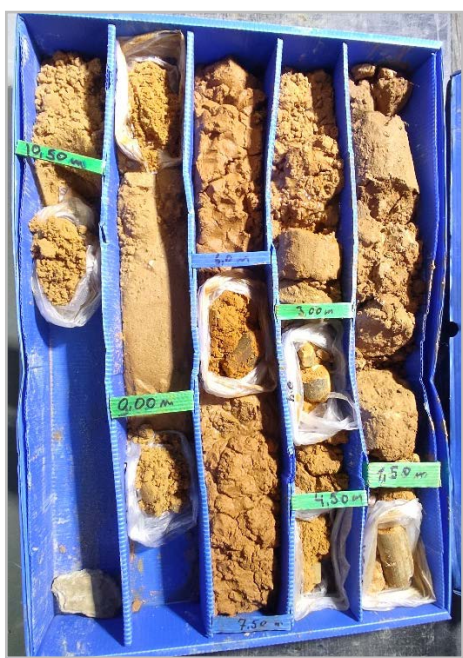
Figura 3.2 - Caixa de amostragem da sondagem S4, exibindo a formação arenosa (M<sup>2</sup>).

Durante a execução das sondagens mecânicas detetaram-se depósitos areno-siltosos e areno-argilosos, por vezes com passagens argilosas francas de tonalidades acastanhadas, alaranjadas, avermelhadas e amareladas, associadas ao Miocénico Médio (M<sup>2</sup>). Na base surgem calcários bioclásticos, rijos e compactos, fraturados e carsificados, de tons avermelhados, amarelados e beges, em geral, moderadamente alterados, bem como argilas resultantes dessa alteração do maciço rochoso, pertencentes ao Miocénico Inferior (M<sup>1</sup>). Esta sequência miocénica foi intersetada até à profundidade máxima de 12,0m.

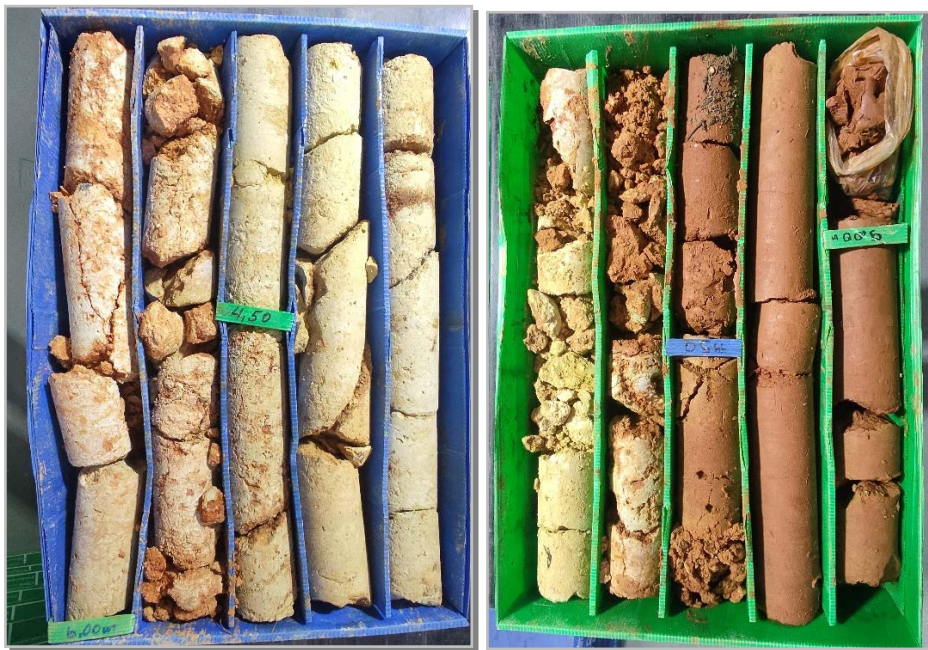
Figura 3.3 - Caixas de amostragem da sondagem S1, exibindo a formação rochosa carbonatada, bem como a passagem argilosa (M<sup>1</sup>).

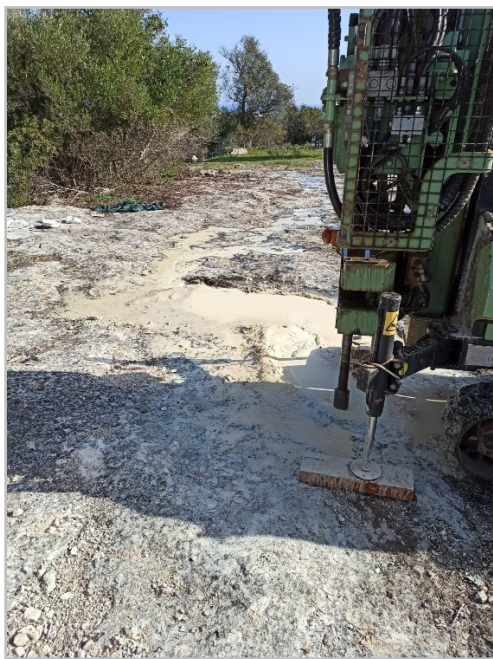
Figura 3.4 - Afloramento da formação calcária presente no terreno.

Quer os depósitos arenosos, quer os calcários bioclásticos surgem muitas vezes em afloramento em toda a área do terreno.

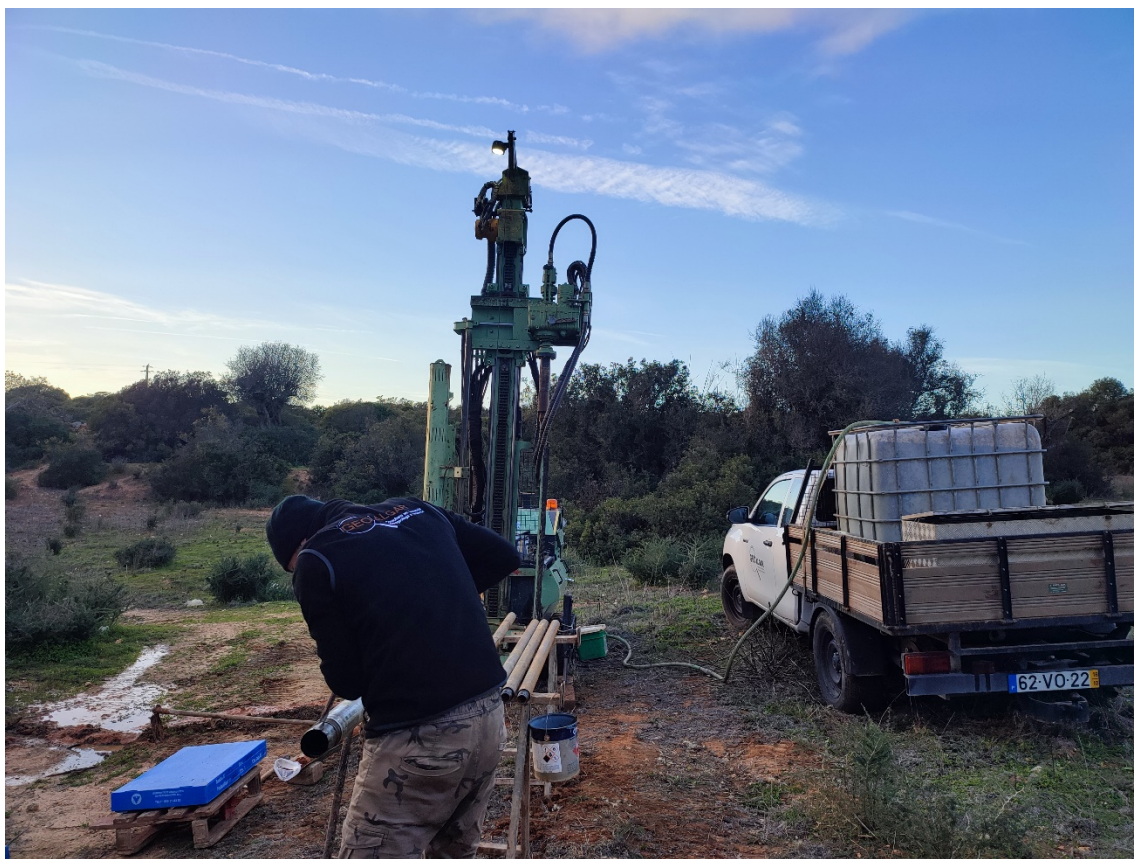
Figura 6.1 - Equipamento utilizado na furação, posicionado na sondagem SR05.

Para reconhecer a litoestratigrafia dos terrenos de fundação e avaliar as características geomecânicas dos materiais, foram executadas 18 sondagens mecânicas à rotação, com recurso ao amostrador de parede dupla T2, e 46 sondagens destrutivas, até à profundidade máxima de 12,0m, utilizando para o efeito uma máquina perfuradora Fraste, modelo SL-G.

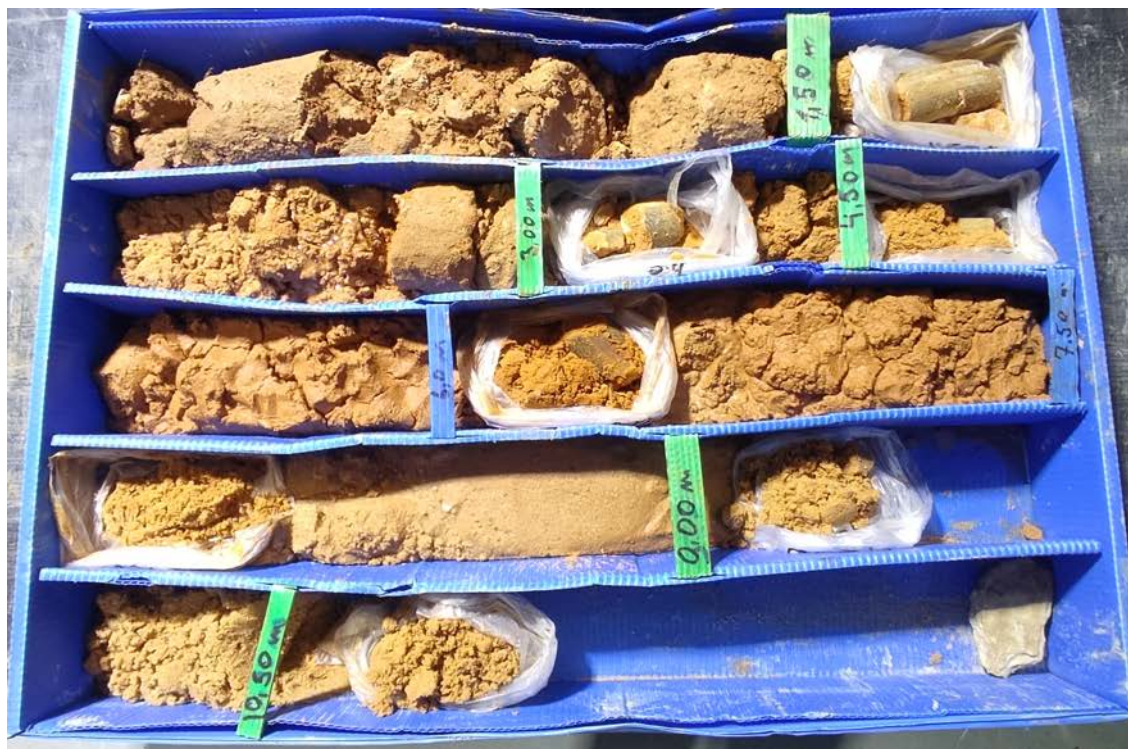
## REGISTO FOTOGRÁFICO

<b>Local:</b> Lagoa <b>Data de Início:</b> 11-01-2022 <b>Data de Conclusão:</b> 11-01-2022 <b>Equipamento:</b> FRASTE SL G	<b>Tipo de furação:</b> Rotação com amostrador T2 <b>Diâmetros:</b> Furação: 86mm Revestimento: 98mm - 10,00m	<b>Proj. Nº</b> PJ14921
		<b>Sondagem</b> <b>SR04</b> Pág. 1 de 1
<b>Coord.:</b> ETRS 89 <b>M:</b> -23452,31 <b>P:</b> -284889,99 <b>Cota:</b> 47,61	<b>Inclinação:</b> 90° <b>Comprimento:</b> 10,45m

**Observações:** \*Recente. Unidades estratigráficas de acordo com a Carta Geológica de Portugal 1:50.000, folha 52-B.  
Não foi identificado nível de água.

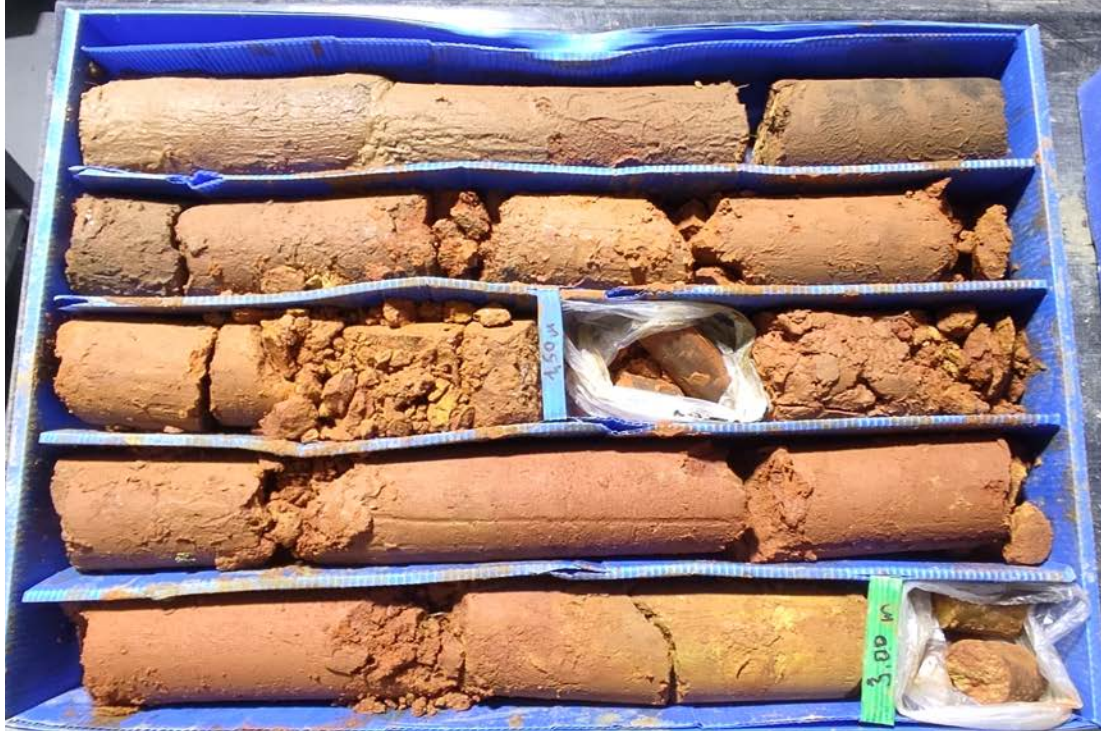
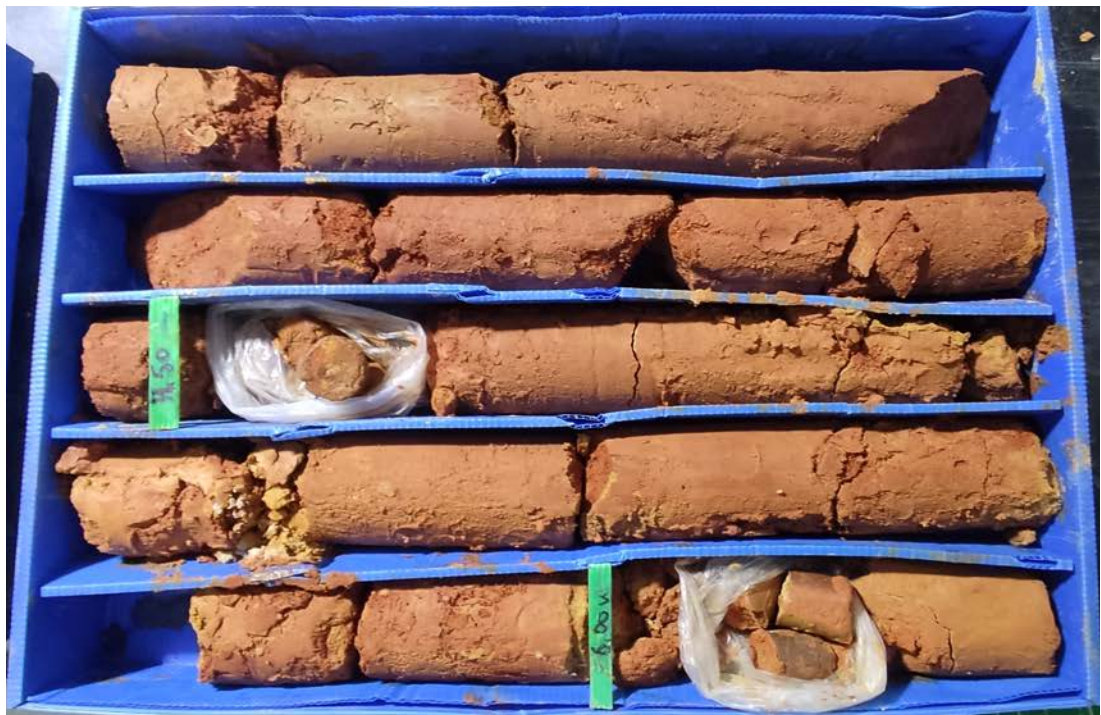
### REGISTO FOTOGRÁFICO

Local: Lagoa	Tipo de furação: Rotação com amostrador T2 Diâmetros: Furação: 86mm Revestimento: 98mm - 9,00m	Proj. Nº PJ14921
Data de Início: 11-01-2022 Data de Conclusão: 11-01-2022		Sondagem <b>SR05</b> Pág. 1 de 2
Equipamento: FRASTE SL G	Inclinação: 90° Comprimento: 10,95m	
Coord.: ETRS 89 M: -23458,79 P: -284843,70 Cota: 49,94

**Observações:** \*Recente. Unidades estratigráficas de acordo com a Carta Geológica de Portugal 1:50.000, folha 52-B.  
Não foi identificado nível de água.

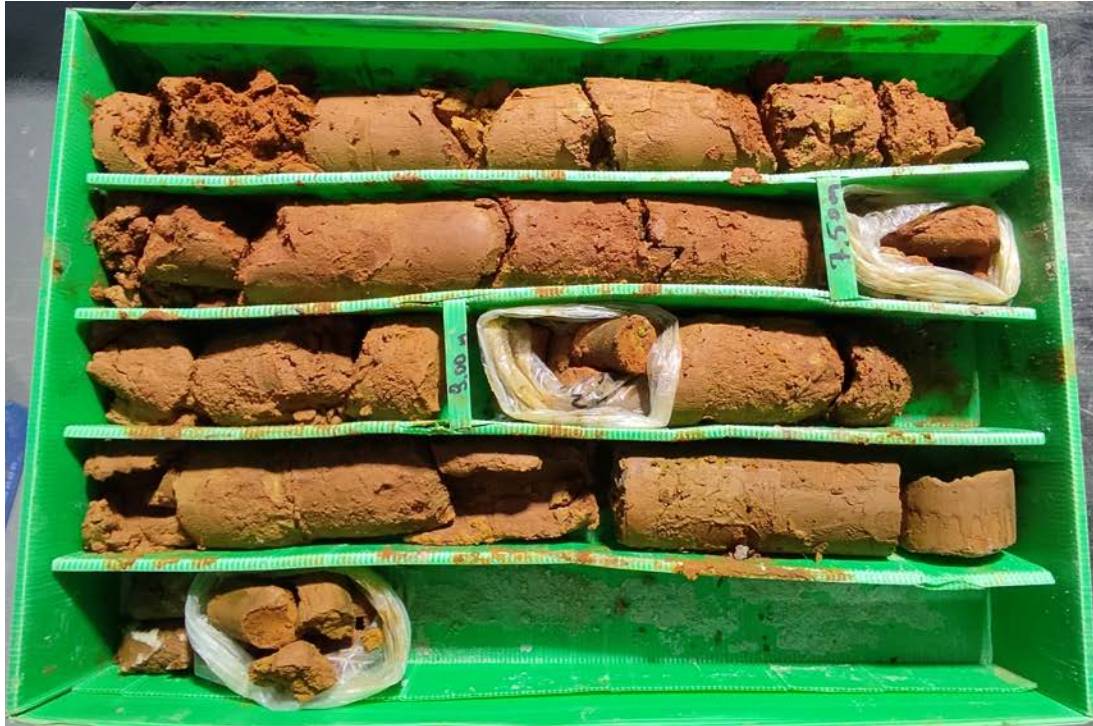
## REGISTO FOTOGRÁFICO

<b>Local:</b> Lagoa	<b>Tipo de furação:</b> Rotação com amostrador T2	<b>Proj. Nº</b> PJ14921
<b>Data de Início:</b> 11-01-2022 <b>Data de Conclusão:</b> 11-01-2022	<b>Diâmetros:</b> Furação: 86mm Revestimento: 98mm - 9,00m	<b>Sondagem</b> <b>SR05</b> Pág. 2 de 2
<b>Equipamento:</b> FRASTE SL G	<b>Inclinação:</b> 90° <b>Comprimento:</b> 10,95m	
<b>Coord.:</b> ETRS 89 <b>M:</b> -23458,79 <b>P:</b> -284843,70 <b>Cota:</b> 49,94

**Observações:** \*Recente. Unidades estratigráficas de acordo com a Carta Geológica de Portugal 1:50.000, folha 52-B.  
Não foi identificado nível de água.

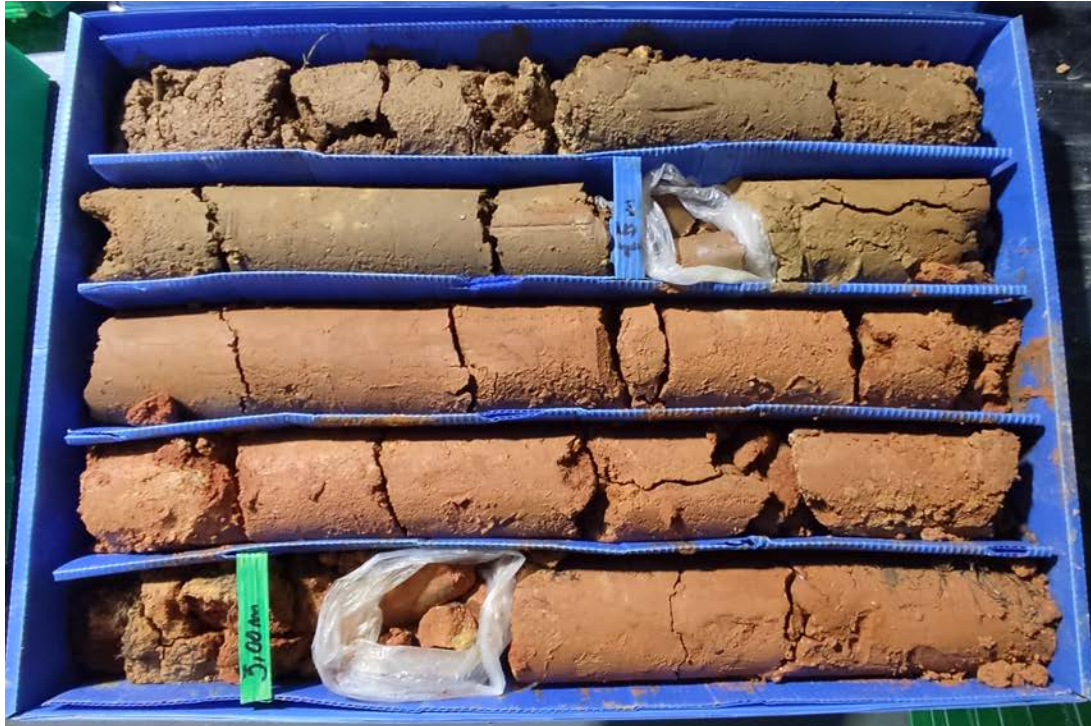
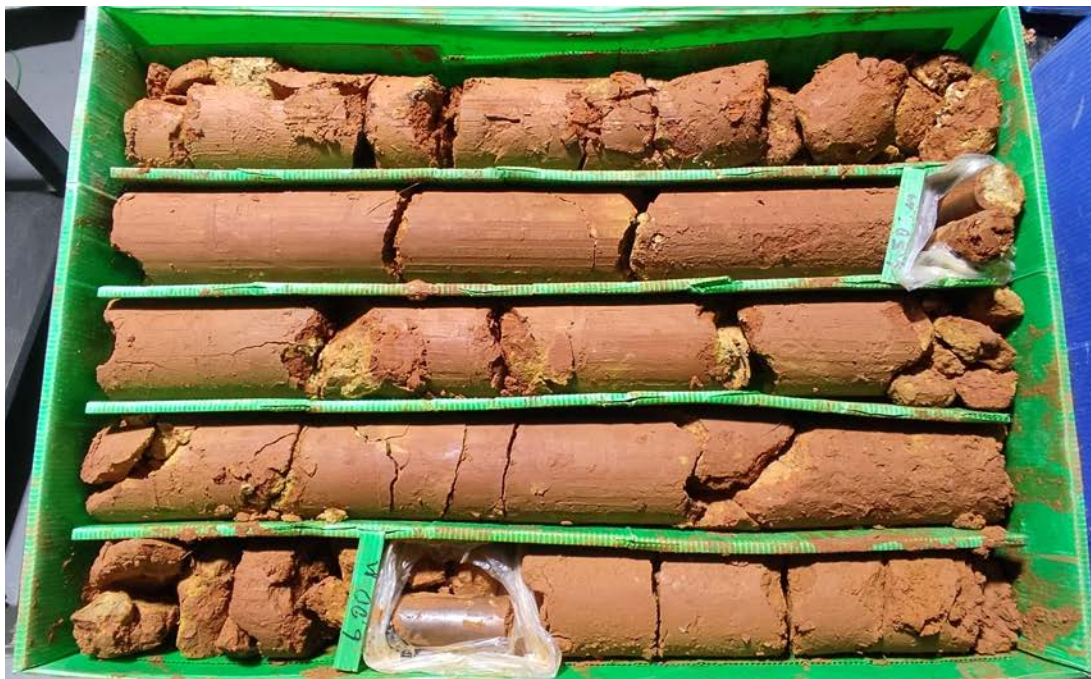
## REGISTO FOTOGRÁFICO

<b>Local:</b> Lagoa <b>Data de Início:</b> 12-01-2022 <b>Data de Conclusão:</b> 12-01-2022 <b>Equipamento:</b> FRASTE SL G	<b>Tipo de furação:</b> Rotação com amostrador T2 <b>Diâmetros:</b> Furação: 86mm Revestimento: 98mm - 9,00m	<b>Proj. Nº</b> PJ14921 <b>Sondagem</b> <b>SR06</b> Pág. 1 de 2
<b>Coord.:</b> ETRS 89 <b>M:</b> -23442,77 <b>P:</b> -284771,17 <b>Cota:</b> 48,45	<b>Inclinação:</b> 90° <b>Comprimento:</b> 10,89m

**Observações:** \*Recente. Unidades estratigráficas de acordo com a Carta Geológica de Portugal 1:50.000, folha 52-B.  
Não foi identificado nível de água.

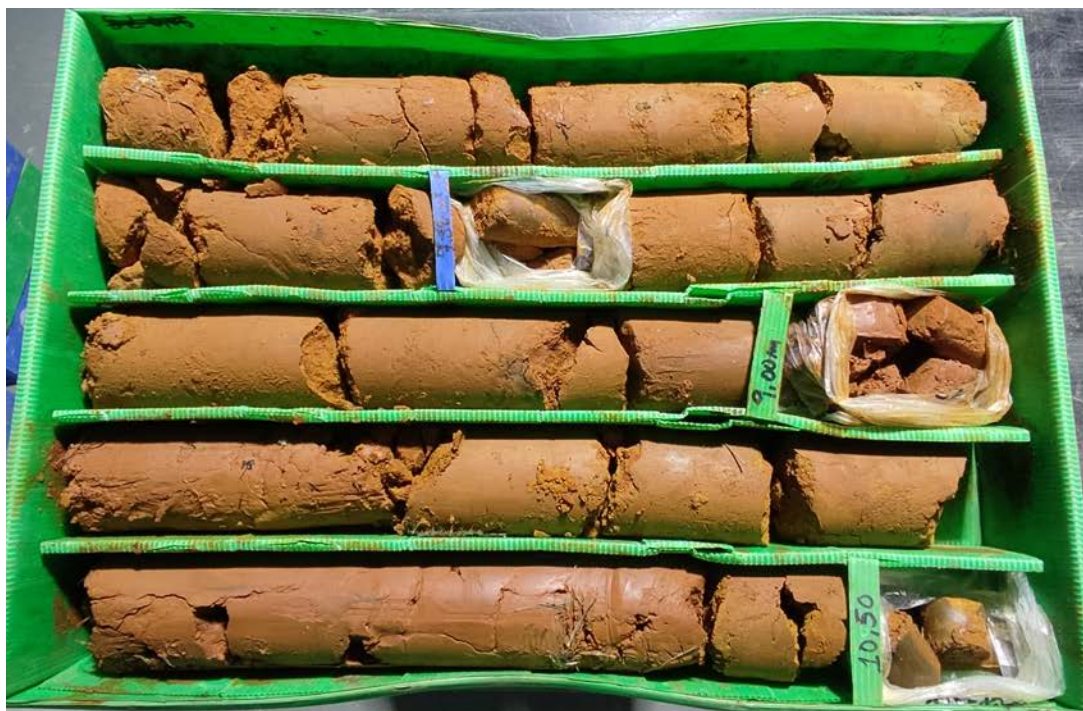
## REGISTO FOTOGRÁFICO

<b>Local:</b> Lagoa <b>Data de Início:</b> 12-01-2022 <b>Data de Conclusão:</b> 12-01-2022 <b>Equipamento:</b> FRASTE SL G	<b>Tipo de furação:</b> Rotação com amostrador T2 <b>Diâmetros:</b> Furação: 86mm Revestimento: 98mm - 9,00m	<b>Proj. Nº</b> PJ14921
<b>Coord.:</b> ETRS 89 <b>M:</b> -23442,77 <b>P:</b> -284771,17 <b>Cota:</b> 48,45	<b>Inclinação:</b> 90° <b>Comprimento:</b> 10,89m	<b>Sondagem</b> <b>SR06</b> Pág. 2 de 2

**Observações:** \*Recente. Unidades estratigráficas de acordo com a Carta Geológica de Portugal 1:50.000, folha 52-B.  
Não foi identificado nível de água.

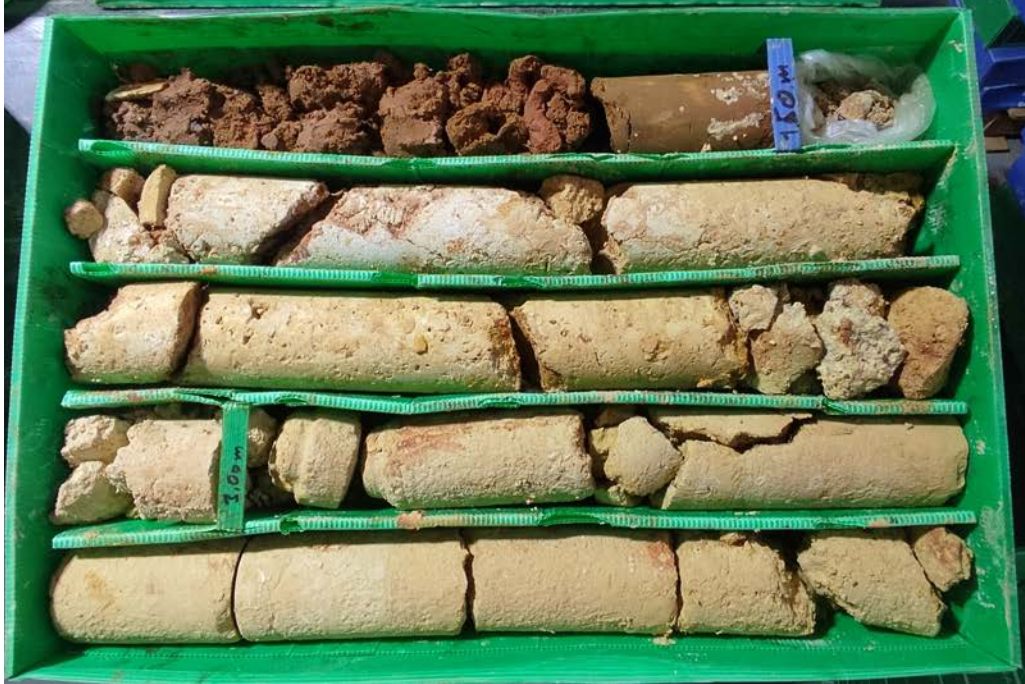
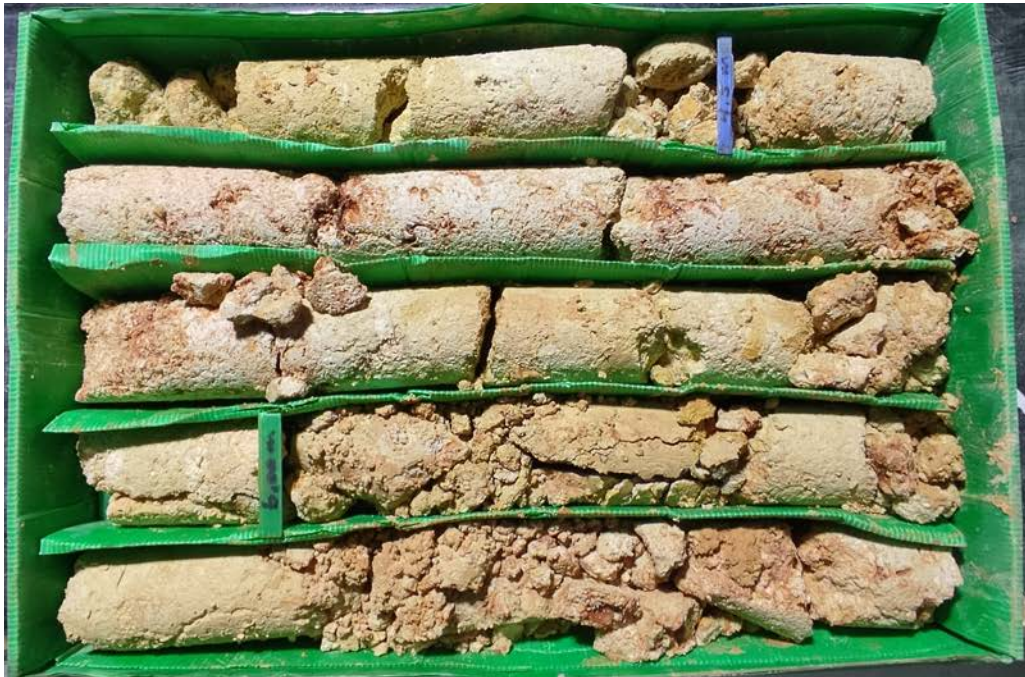
## REGISTO FOTOGRÁFICO

<b>Local:</b> Lagoa	<b>Tipo de furação:</b> Rotação com amostrador T2	<b>Proj. N°</b> PJ14921
<b>Data de Início:</b> 12-01-2022 <b>Data de Conclusão:</b> 12-01-2022	<b>Diâmetros:</b> Furação: 86mm Revestimento: 98mm - 1,5m	<b>Sondagem</b> <b>SR07</b> Pág. 1 de 2
<b>Equipamento:</b> FRASTE SL G	<b>Inclinação:</b> 90° <b>Comprimento:</b> 10,00m	
<b>Coord.:</b> ETRS 89 <b>M:</b> -23397,00 <b>P:</b> -284798,99 <b>Cota:</b> 45,33

**Observações:** \*Recente. Unidades estratigráficas de acordo com a Carta Geológica de Portugal 1:50.000, folha 52-B.  
Não foi identificado nível de água.

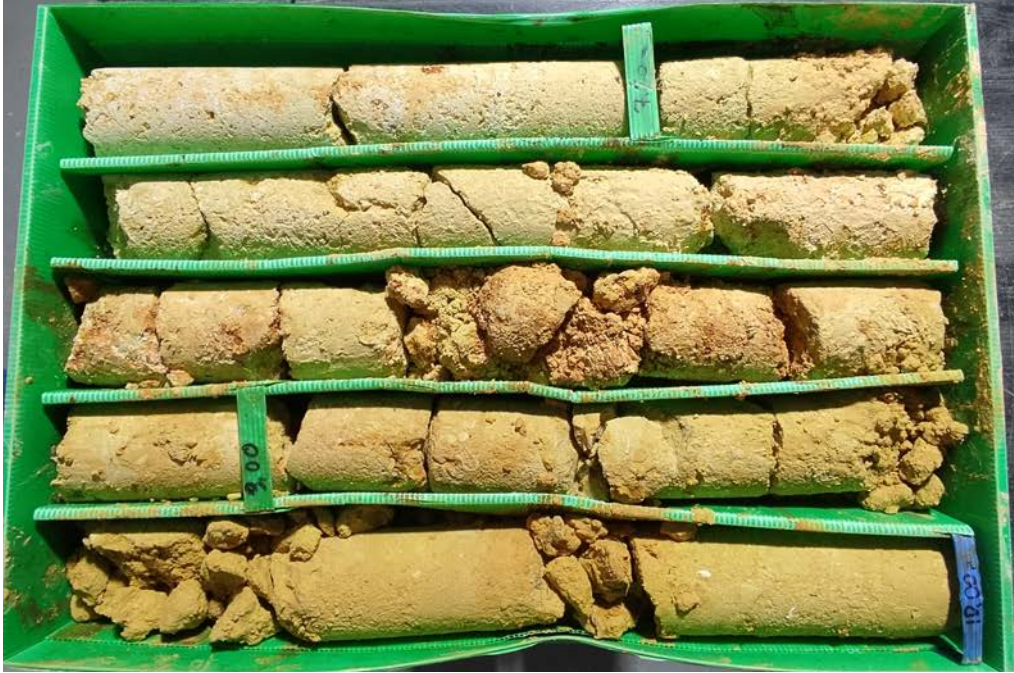
## REGISTO FOTOGRÁFICO

<b>Local:</b> Lagoa	<b>Tipo de furação:</b> Rotação com amostrador T2	<b>Proj. Nº</b> PJ14921
<b>Data de Início:</b> 12-01-2022 <b>Data de Conclusão:</b> 12-01-2022	<b>Diâmetros:</b> Furação: 86mm Revestimento: 98mm - 1,5m	<b>Sondagem</b> <b>SR07</b>
<b>Equipamento:</b> FRASTE SL G	<b>Inclinação:</b> 90° <b>Comprimento:</b> 10,00m	Pág. 2 de 2
<b>Coord.:</b> ETRS 89 <b>M:</b> -23397,00 <b>P:</b> -284798,99 <b>Cota:</b> 45,33

**Observações:** \*Recente. Unidades estratigráficas de acordo com a Carta Geológica de Portugal 1:50.000, folha 52-B.  
Não foi identificado nível de água.

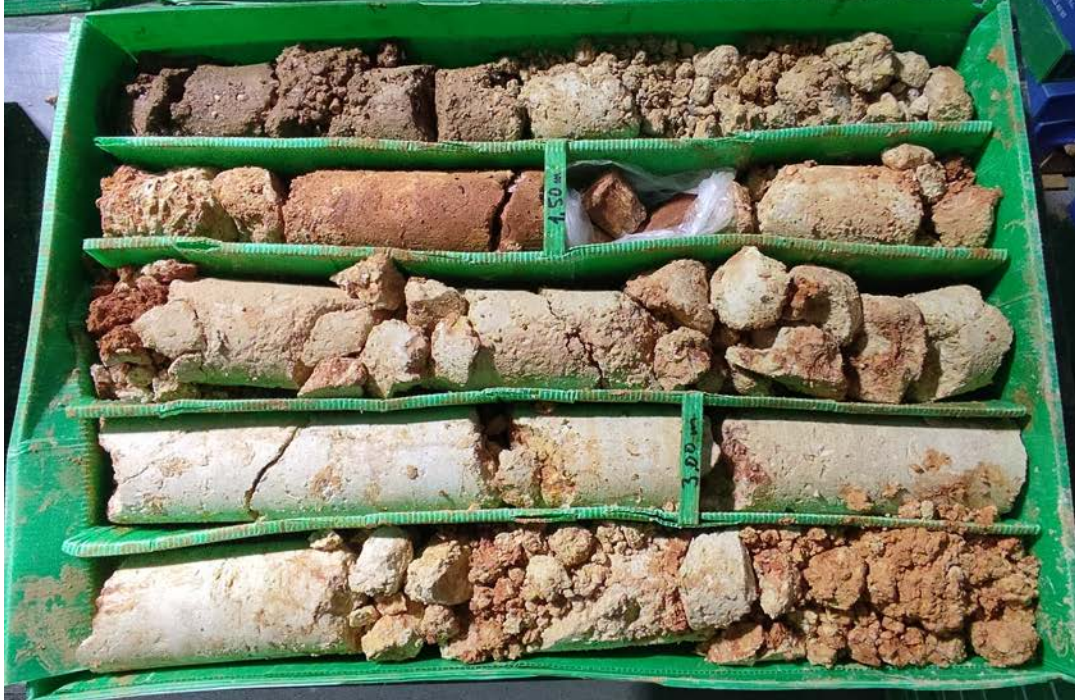
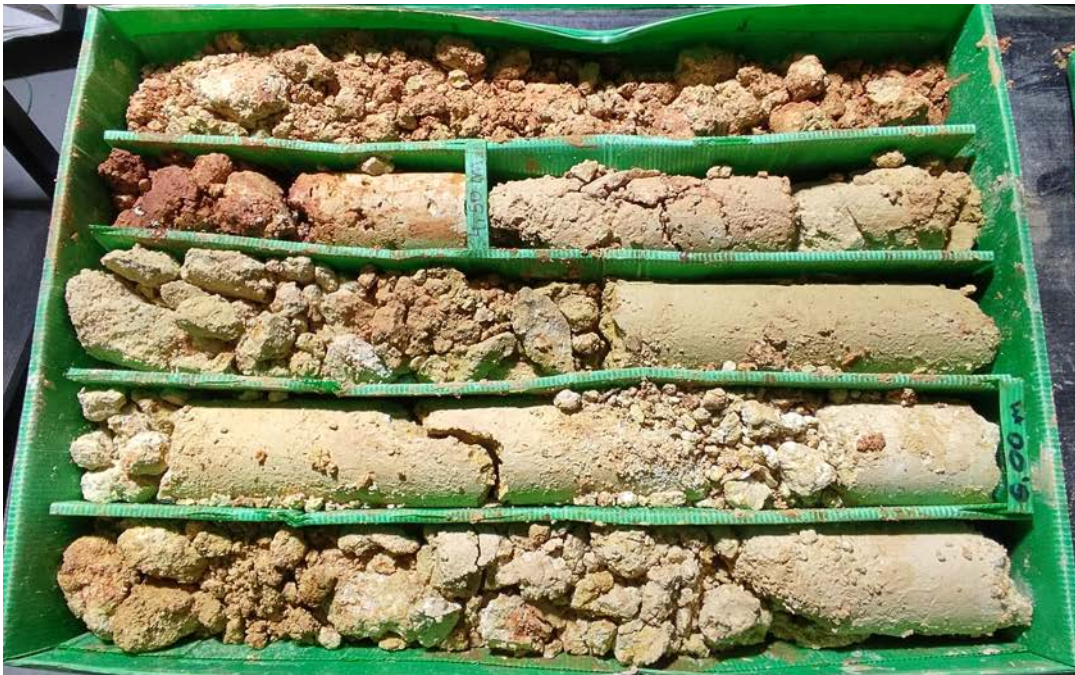
## REGISTO FOTOGRÁFICO

<b>Local:</b> Lagoa	<b>Tipo de furação:</b> Rotação com amostrador T2	<b>Proj. Nº</b> PJ14921
<b>Data de Início:</b> 13-01-2022 <b>Data de Conclusão:</b> 13-01-2022	<b>Diâmetros:</b> Furação: 86mm Revestimento: 98mm - 1,5m	<b>Sondagem</b> <b>SR08</b> Pág. 1 de 2
<b>Equipamento:</b> FRASTE SL G	<b>Inclinação:</b> 90° <b>Comprimento:</b> 10,00m	
<b>Coord.:</b> ETRS 89 <b>M:</b> -23361,96 <b>P:</b> -284817,73 <b>Cota:</b> 45,68

**Observações:** \*Recente. Unidades estratigráficas de acordo com a Carta Geológica de Portugal 1:50.000, folha 52-B.  
Não foi identificado nível de água.

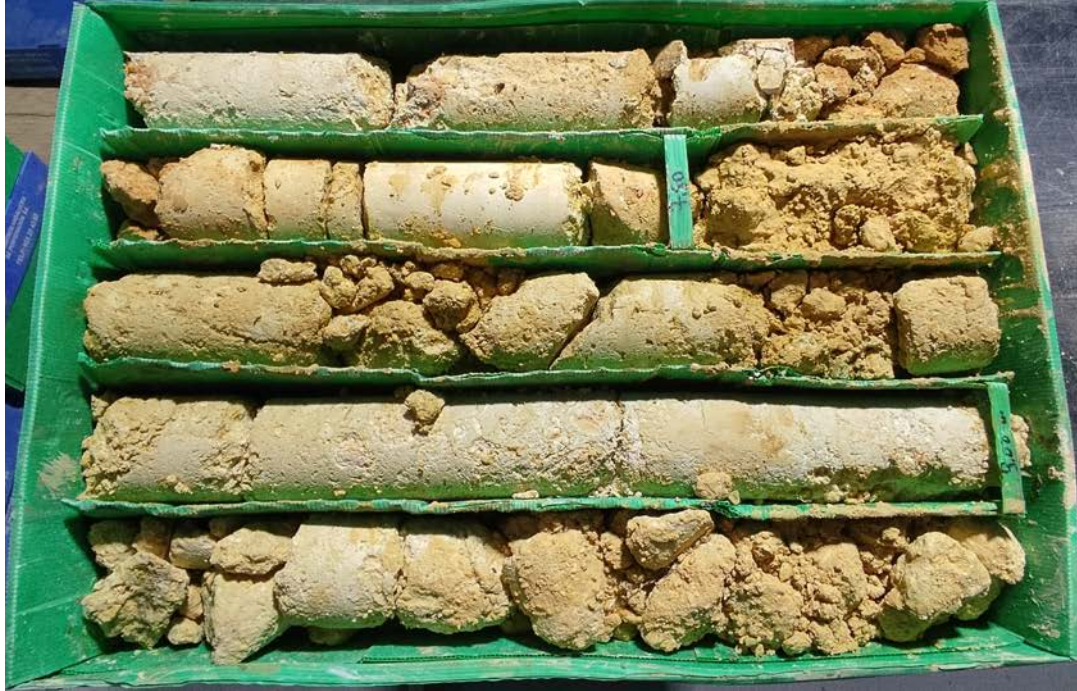
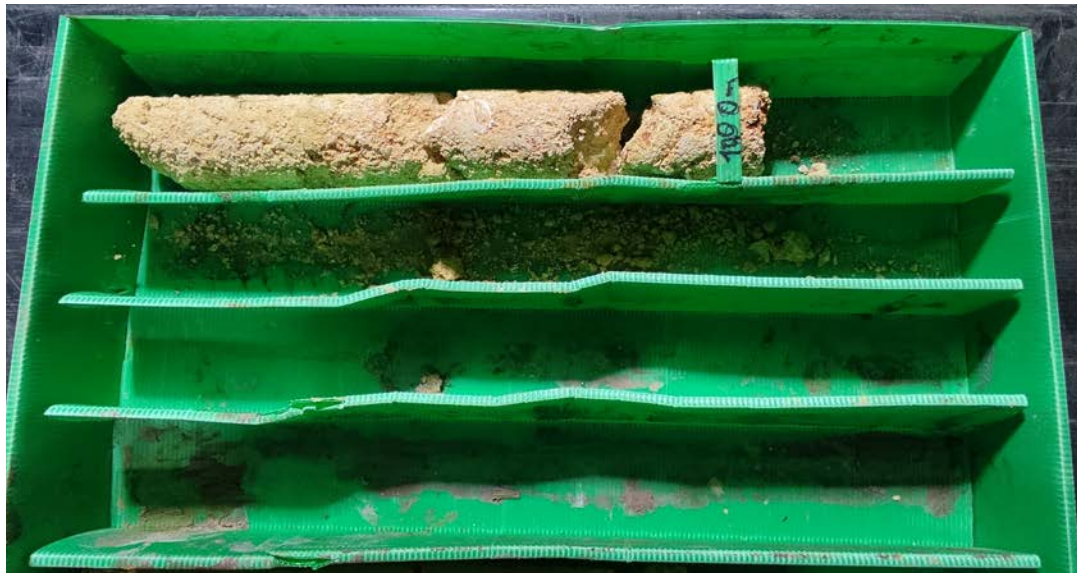
## REGISTO FOTOGRÁFICO

<b>Local:</b> Lagoa <b>Data de Início:</b> 13-01-2022 <b>Data de Conclusão:</b> 13-01-2022 <b>Equipamento:</b> FRASTE SL G <b>Coord.:</b> ETRS 89 <b>M:</b> -23361,96 <b>P:</b> -284817,73 <b>Cota:</b> 45,68	<b>Tipo de furação:</b> Rotação com amostrador T2 <b>Diâmetros:</b> Furação: 86mm Revestimento: 98mm - 1,5m <b>Inclinação:</b> 90° <b>Comprimento:</b> 10,00m	<b>Proj. Nº</b> PJ14921 <b>Sondagem</b> <b>SR08</b> Pág. 2 de 2
--	--	---

**Observações:** \*Recente. Unidades estratigráficas de acordo com a Carta Geológica de Portugal 1:50.000, folha 52-B.  
Não foi identificado nível de água.

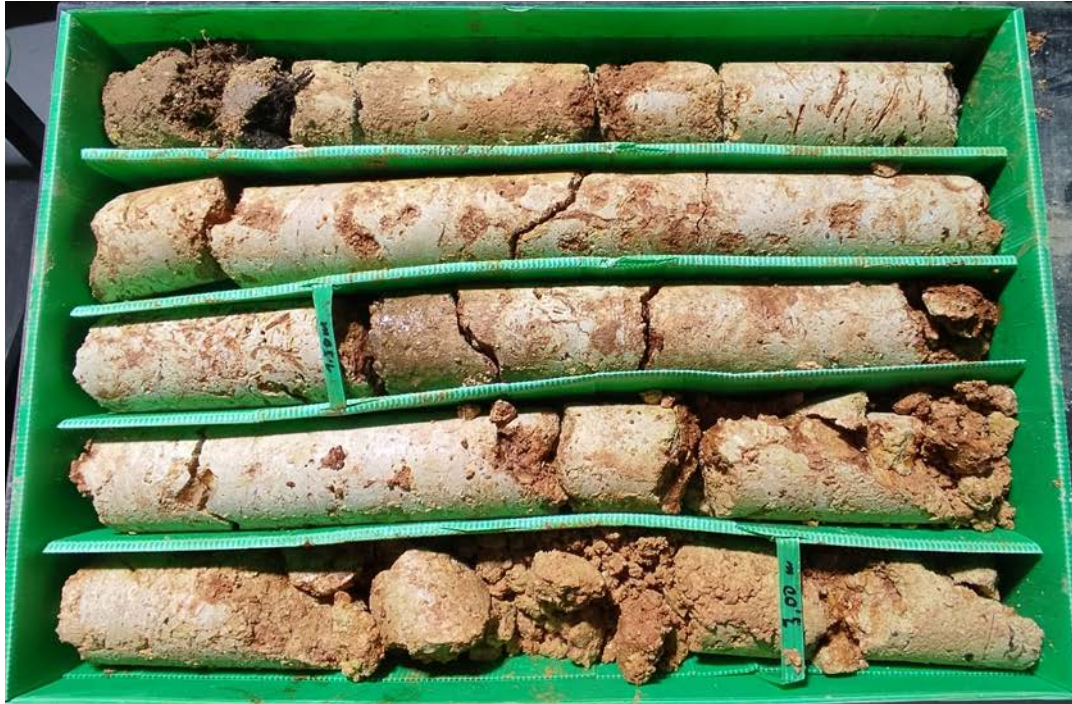
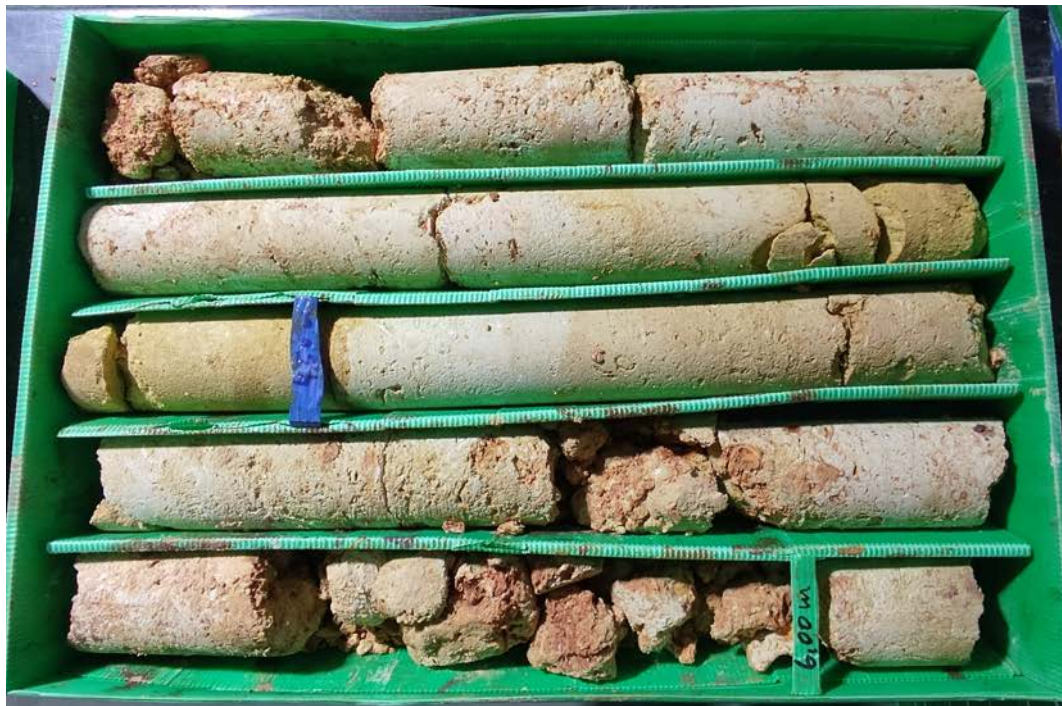
### REGISTO FOTOGRÁFICO

Local: Lagoa	Tipo de furação: Rotação com amostrador T2	Proj. N° PJ14921
Data de Início: 13-01-2022 Data de Conclusão: 13-01-2022	Diâmetros: Furação: 86mm Revestimento: 98mm - 1,5m	Sondagem <b>SR09</b>
Equipamento: FRASTE SL G	Inclinação: 90° Comprimento: 10,95m	Pág. 1 de 2
Coord.: ETRS 89 M: -23314,98 P: -284809,59 Cota: 44,96

**Observações:** \*Recente. Unidades estratigráficas de acordo com a Carta Geológica de Portugal 1:50.000, folha 52-B.  
Não foi identificado nível de água.

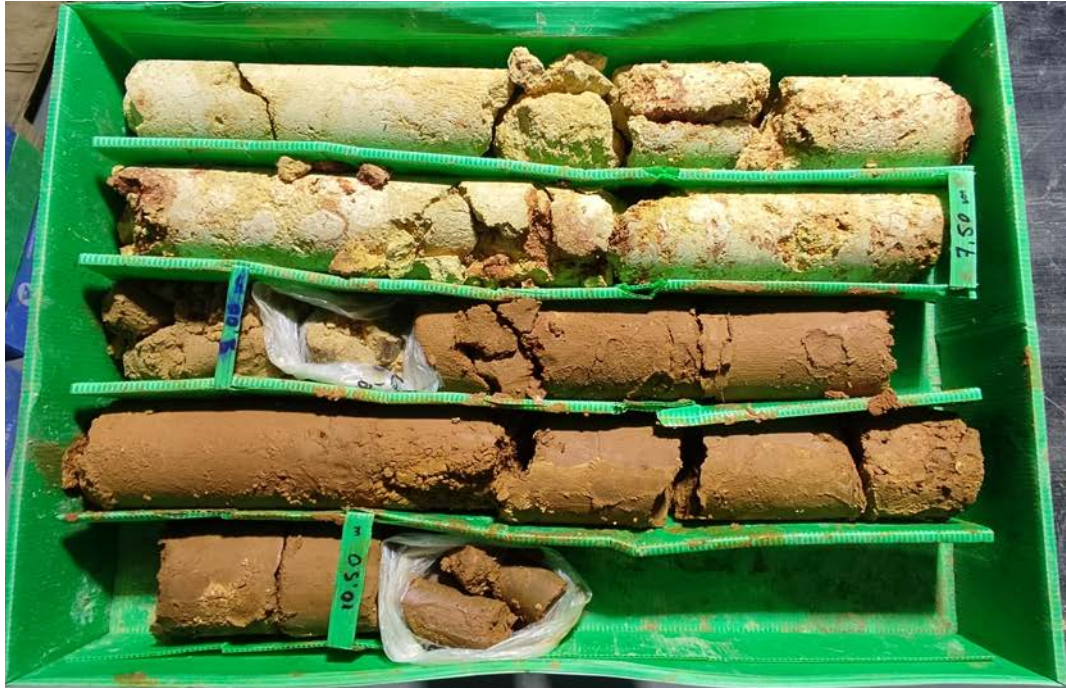
## REGISTO FOTOGRÁFICO

<b>Local:</b> Lagoa <b>Data de Início:</b> 13-01-2022 <b>Data de Conclusão:</b> 13-01-2022 <b>Equipamento:</b> FRASTE SL G	<b>Tipo de furação:</b> Rotação com amostrador T2 <b>Diâmetros:</b> Furação: 86mm Revestimento: 98mm - 1,5m	<b>Proj. Nº</b> PJ14921
<b>Coord.:</b> ETRS 89 <b>M:</b> -23314,98 <b>P:</b> -284809,59 <b>Cota:</b> 44,96	<b>Inclinação:</b> 90° <b>Comprimento:</b> 10,95m	<b>Sondagem</b> <b>SR09</b> Pág. 2 de 2

**Observações:** \*Recente. Unidades estratigráficas de acordo com a Carta Geológica de Portugal 1:50.000, folha 52-B.  
Não foi identificado nível de água.

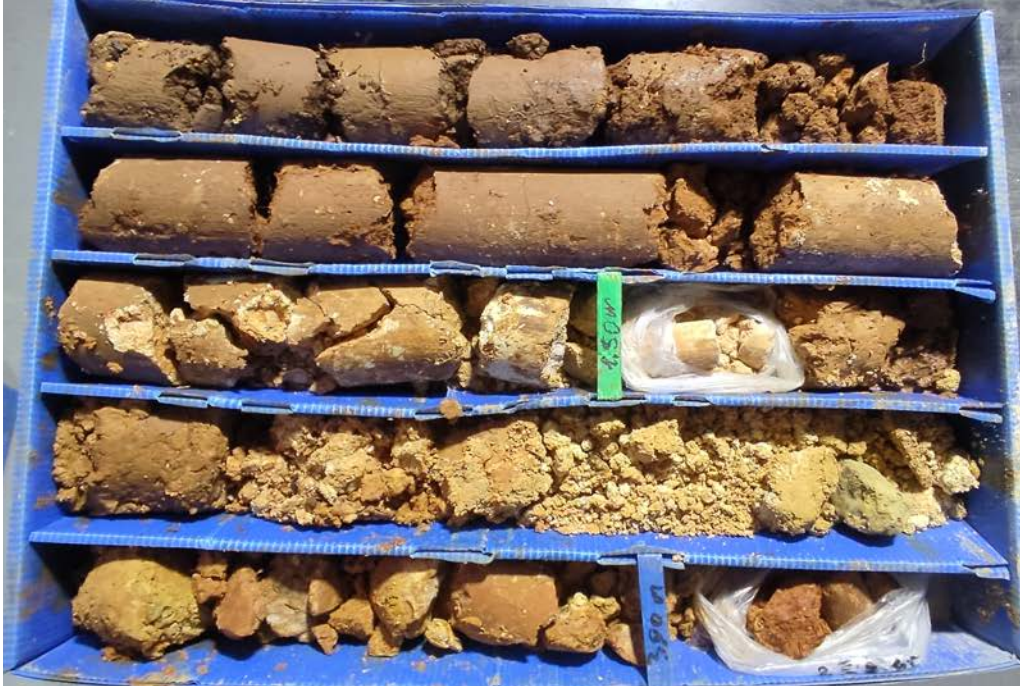
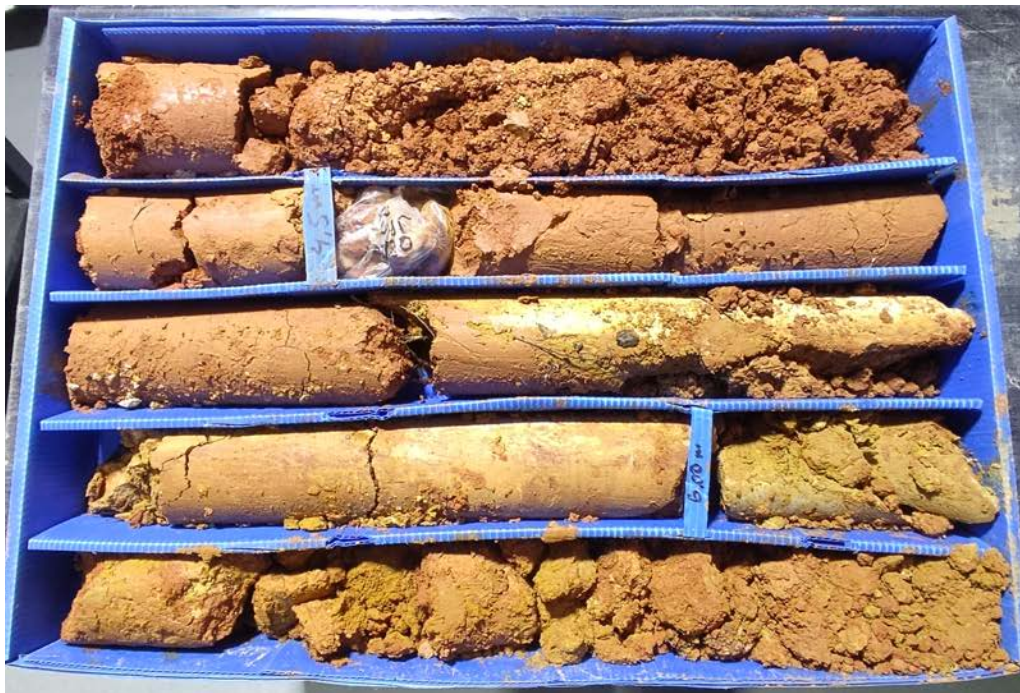
## REGISTO FOTOGRÁFICO

<b>Local:</b> Lagoa <b>Data de Início:</b> 14-01-2022 <b>Data de Conclusão:</b> 14-01-2022 <b>Equipamento:</b> FRASTE SL G <b>Coord.:</b> ETRS 89 <b>M:</b> -23270,17 <b>P:</b> -284807,69 <b>Cota:</b> 42,46	<b>Tipo de furação:</b> Rotação com amostrador T2 <b>Diâmetros:</b> Furação: 86mm Revestimento: 98mm - 6,0m <b>Inclinação:</b> 90° <b>Comprimento:</b> 10,0m	<b>Proj. N°</b> PJ14921 <b>Sondagem</b> <b>SR10</b> Pág. 1 de 2
--	---	---

**Observações:** \*Recente. Unidades estratigráficas de acordo com a Carta Geológica de Portugal 1:50.000, folha 52-B.  
 Não foi identificado nível de água.
